# Birkesig kalkovne

## Birkesig kalkovne - Tidlig industri v. Ebeltoft

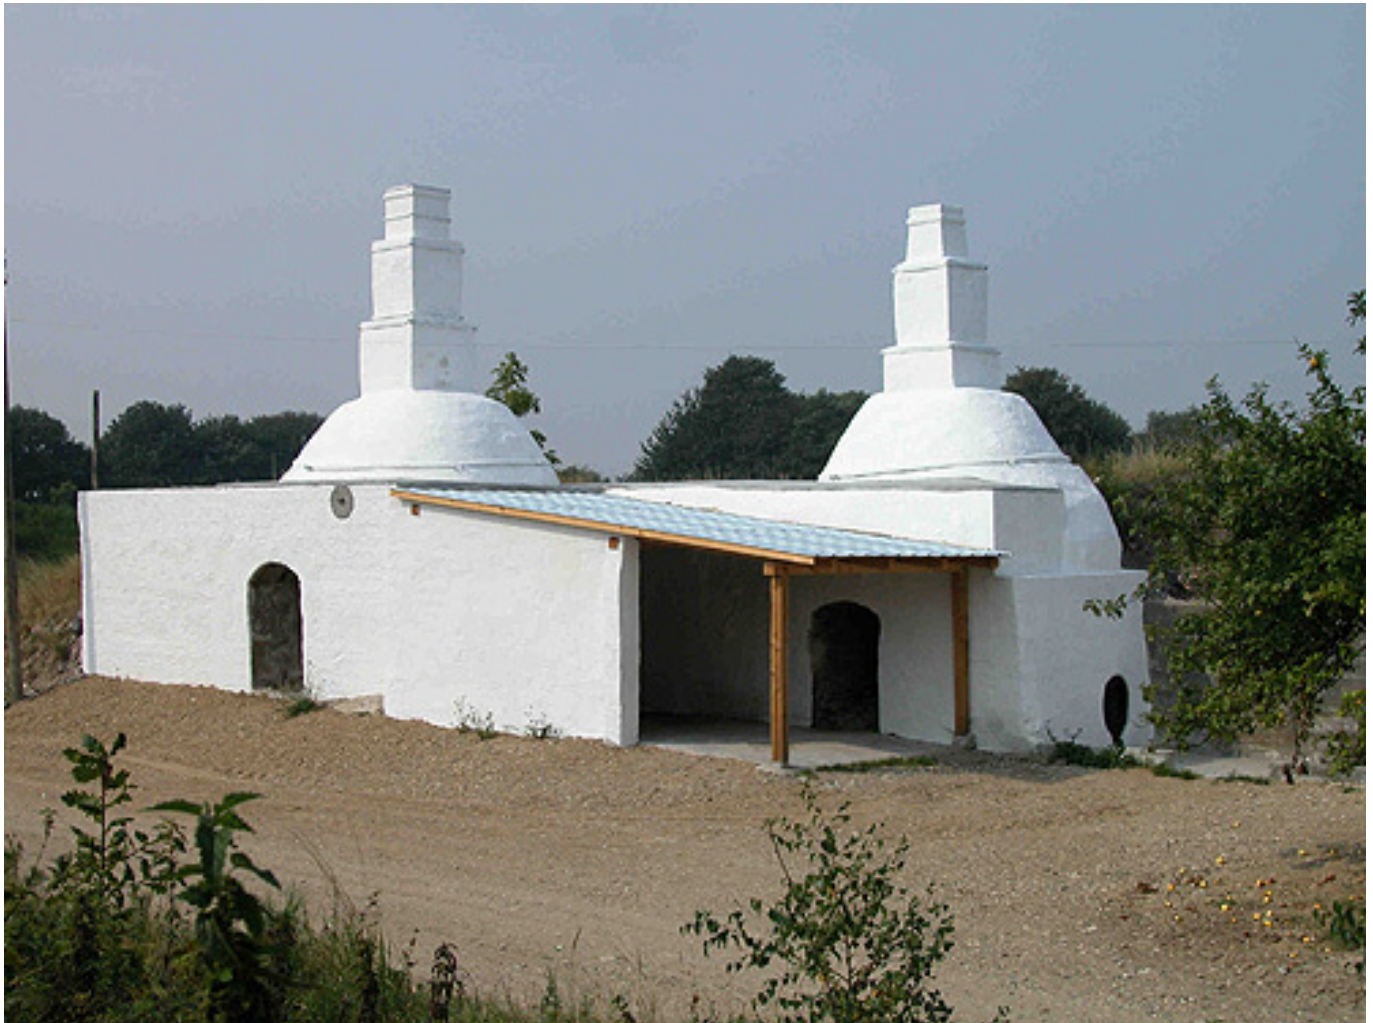
1: Kalkovnene ved Birkesig i 2002.

Ovnene er såkaldte kubeovne, opført i årene 1928-29. Kubeovne var som regel bygget ind i en skrænt, så man kunne fylde dem gennem en åbning øverst i ovnrummet.

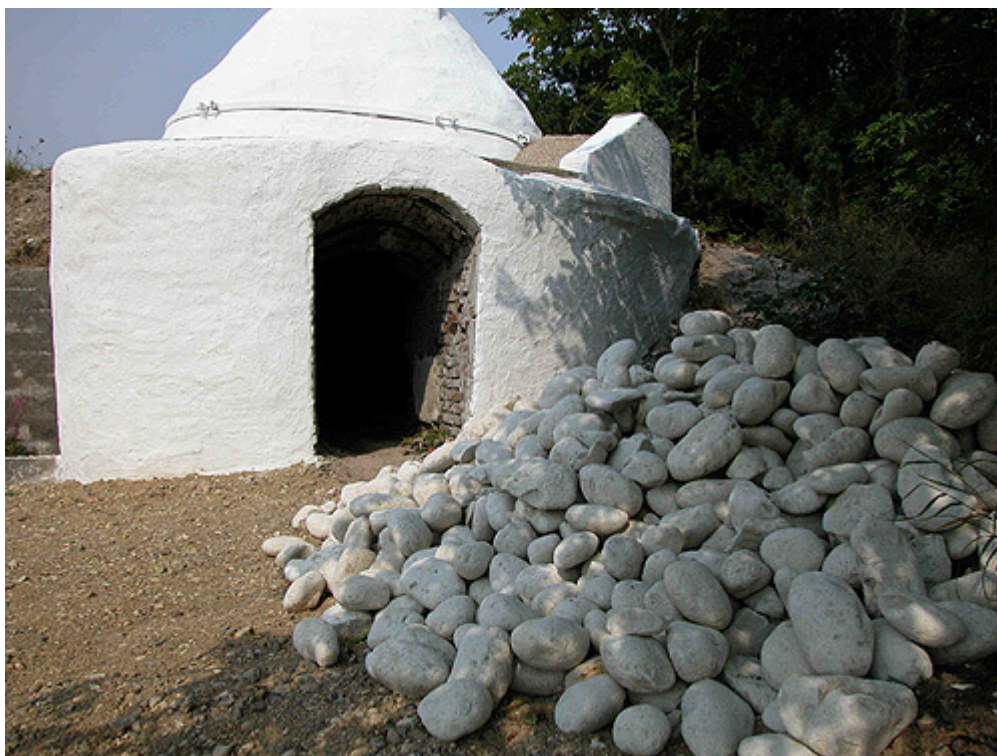
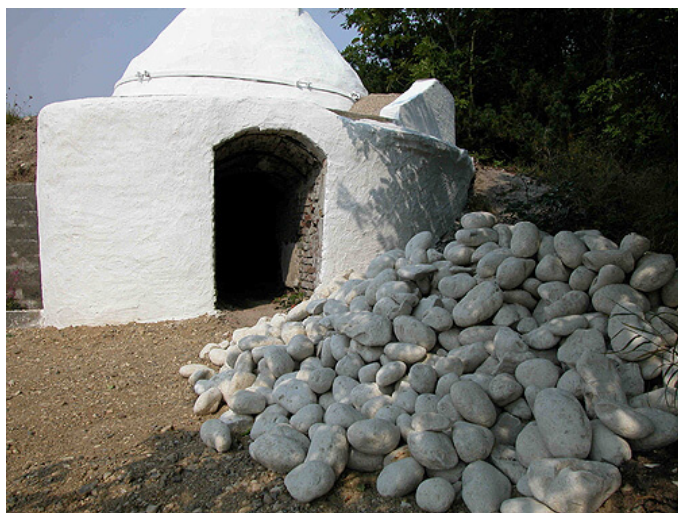
Opgravede kalkrullesten klar til brænding.

4: Opgravede kalkrullesten klar til brænding.

Rullestenene blev gravet i lokale moræneaflejringer og sorteret for sten, grus og flint ved håndkraft. Ved siden af ovnene ligger der en bunke kalkrullesten af samme type og størrelse som blev brugt ved kalkbrændingen i Birkesig. Kalkbrænding var et sæsonhåndværk. Om vinteren gravede og opstakke man de nødvendige kalksten, og brændingen foregik om foråret og et stykke hen på sommeren.

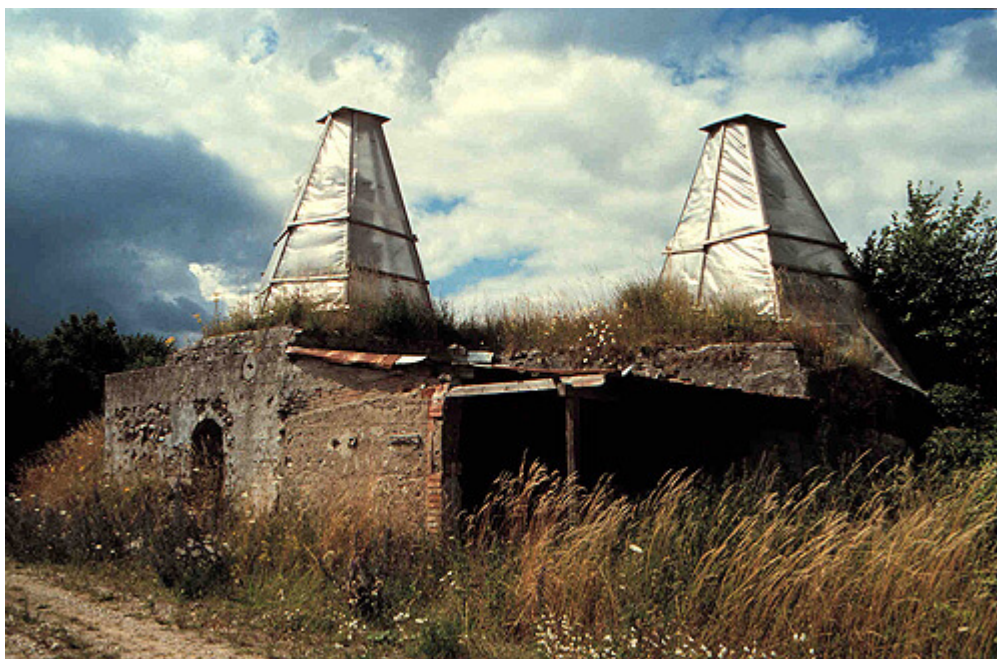
Birkesig kalkovnene før restaurering (Foto P.H.Jensen, Århus Amt).

Ovnene i Birkesig var i brug indtil 1935, hvorefter de forfaldt.

I 2002 blev de tre ovne restaureret gennem et samarbejde mellem Ebeltoft Kommune og Århus Amt.

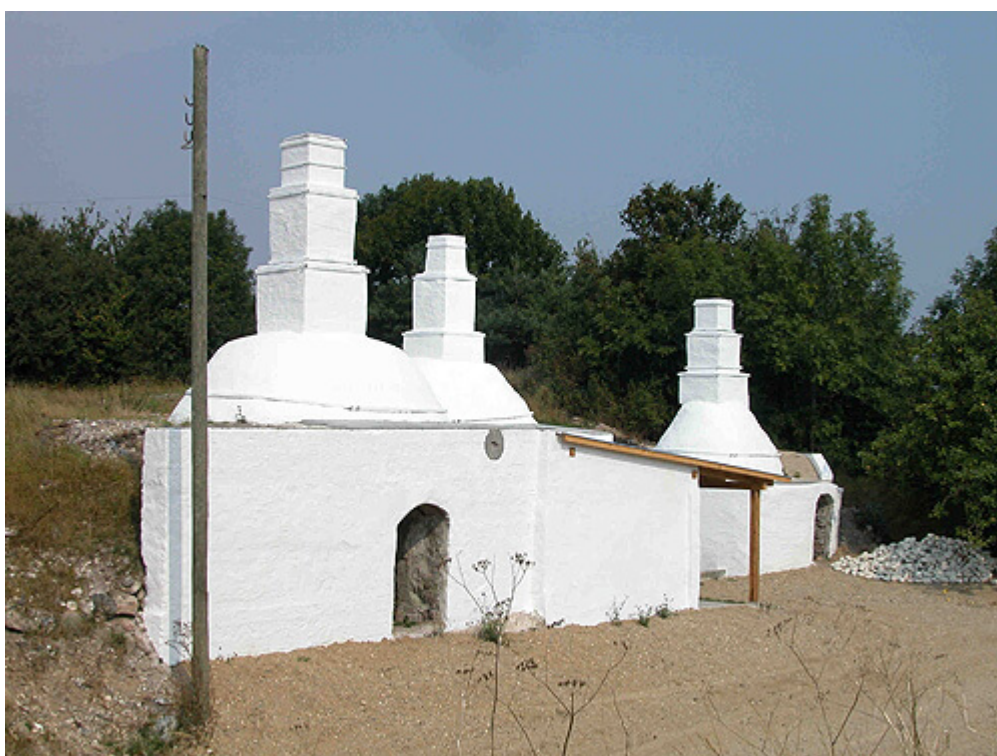
Birkesig kalkovnene efter endt restaurering år 2002.

Den ene ovn er fuldt funktionsdygtig, og det er planen, at den lejlighedsvis kan bruges til at genoplive det gamle kalkbrændingshåndværk, som i 1900-tallet var et af områdets væsentligste erhverv.

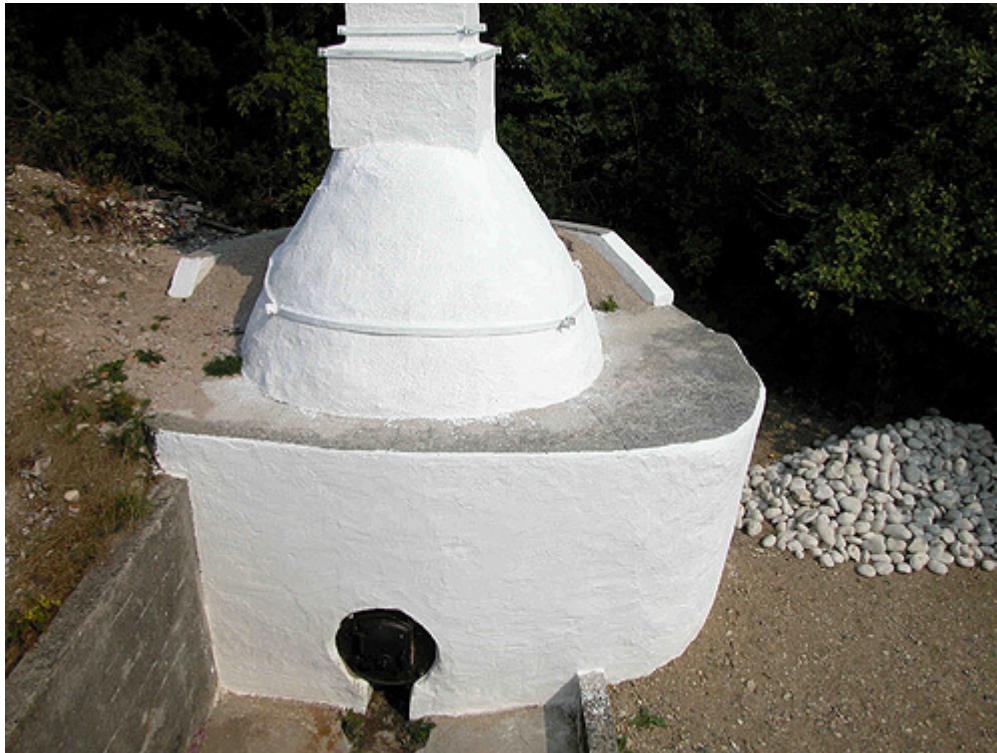
Den østligste af de tre kalkovne er funktionsdygtig.

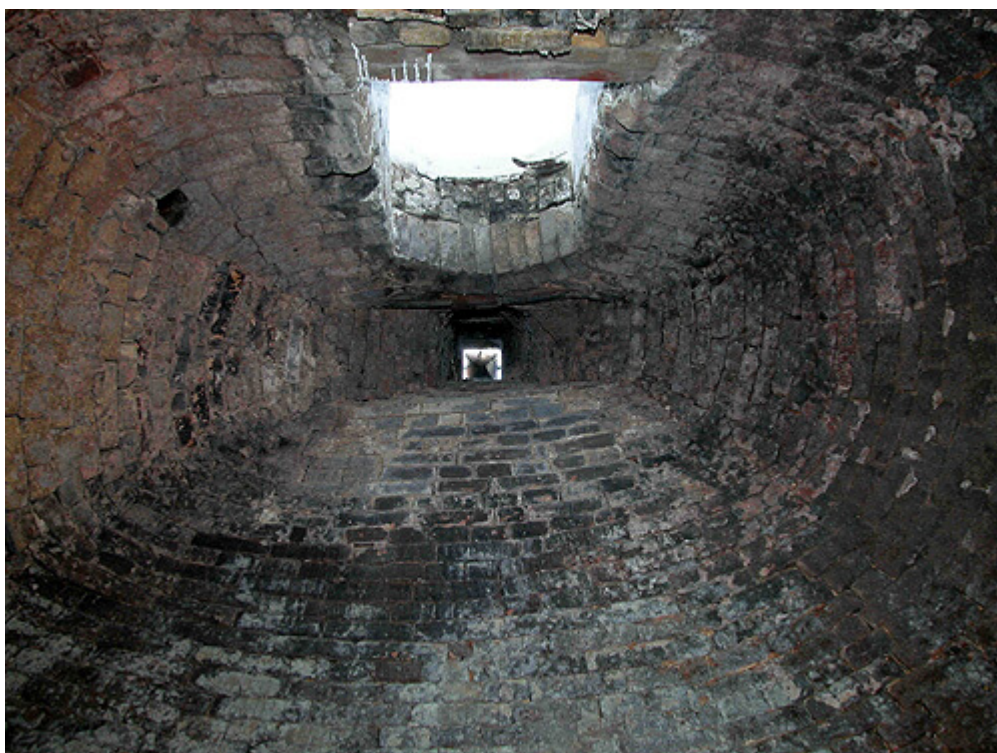
En af de kubeformede kalkovne set indefra og op gennem skorstenen mod indfyldningshullet.

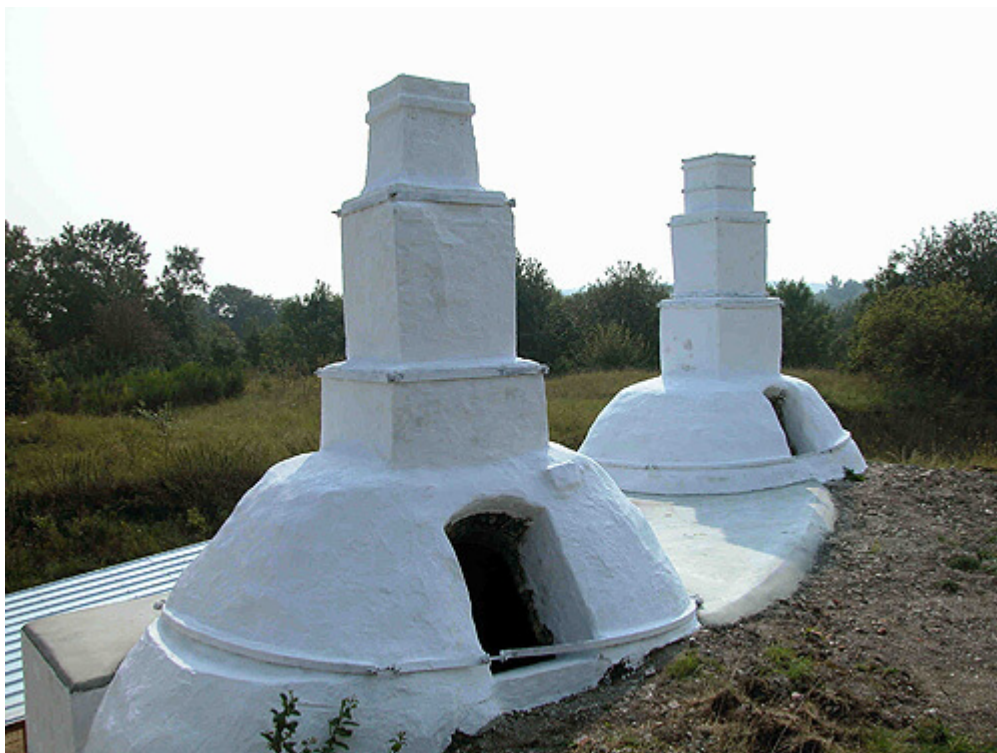
Kalkovnene er bygget ind i skrænten for lettere at kunne fylde dem.

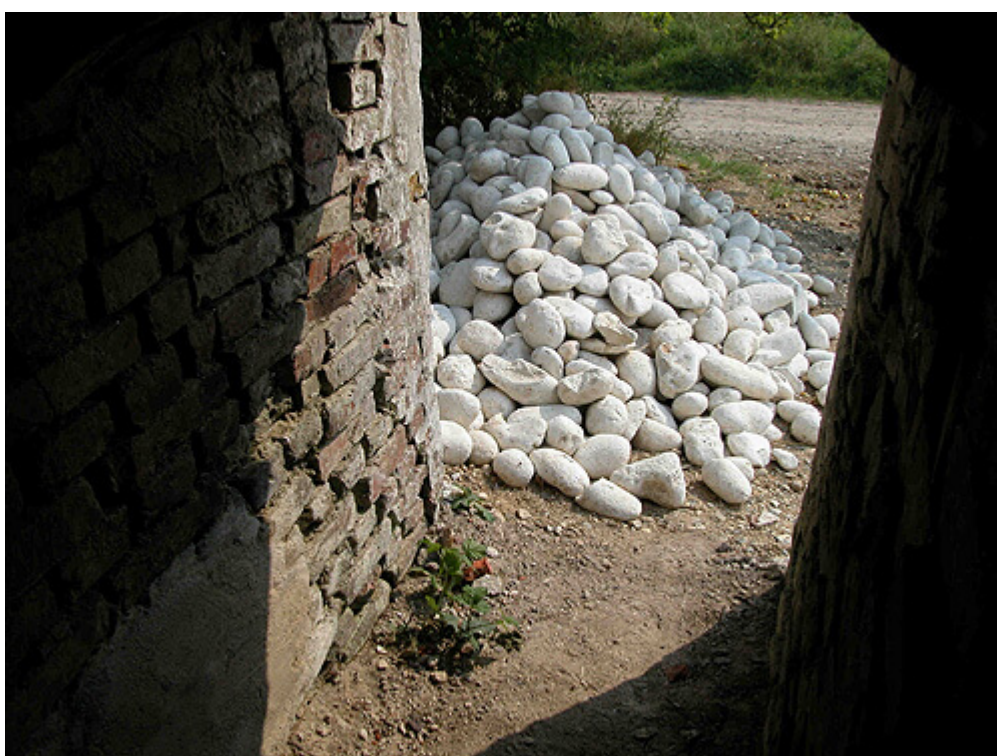
Et kig ud gennem indgangs- åbningen som blev tilmuret under brændingen.

I siden af ovnen var der en indgang, som blev muret til, når der skulle brændes, og i bunden en indfyldningskanal, som var tilgængelig gennem en indfyldningslåge.

Når der skulle brændes, blev ovnen fyldt op med lag af skiftevis kalksten og kul. Indgangen blev muret til, og brændingen kunne sættes i gang. En brænding tog 5 - 6 døgn og krævede tilstedeværelse og opmærksomhed. Gennem et glughul i ovnen kunne brændingen følges, men ellers var det røgens farve, der fortalte, hvordan brændingen skred frem.

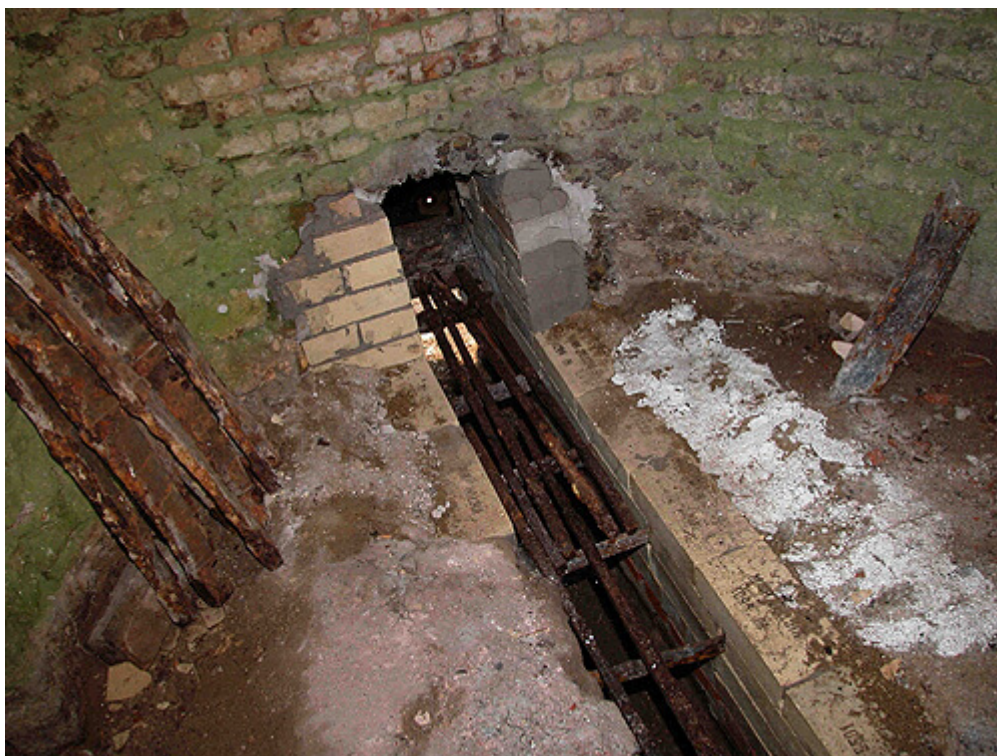
Indfyringskanalen i bunden af kalkovnen hvor kul blev tilført, og hvor igennem brændingen kunne kontrolleres.

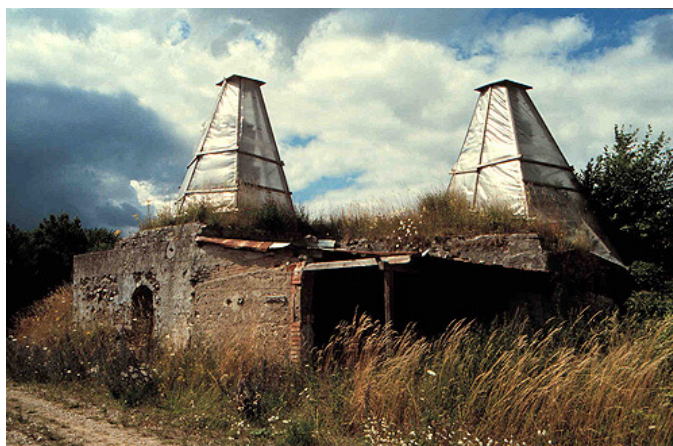
5: Birkesig kalkovnene før restaurering (Foto P.H.Jensen, Århus Amt).
