# Birkesig kalkovne

## Birkesig kalkovne - Tidlig industri v. Ebeltoft

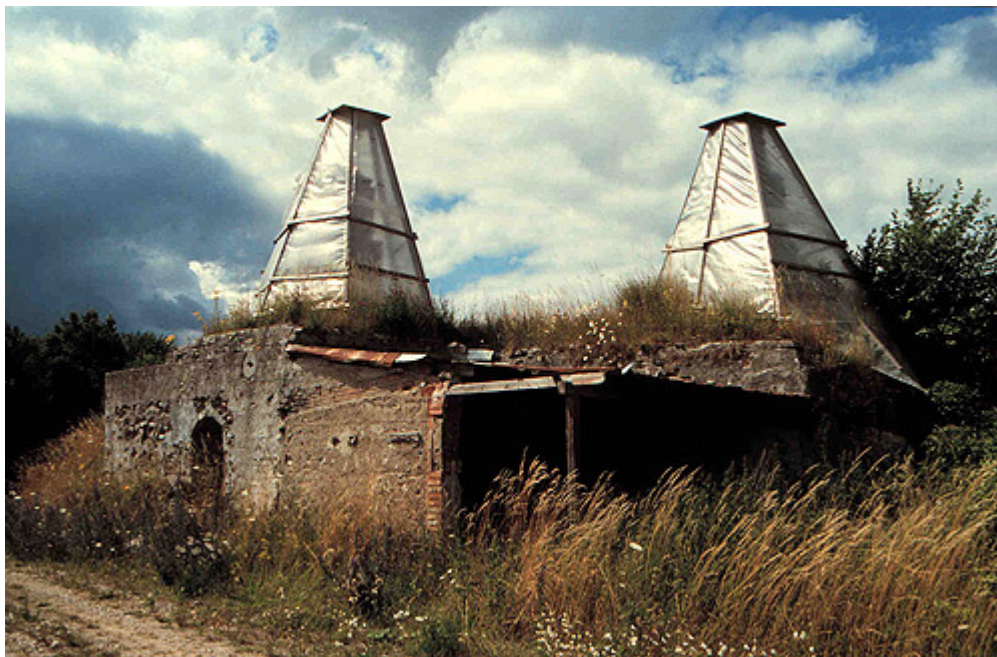
Birkesig kalkovnene før restaurering (Foto P.H.Jensen, Århus Amt).

5: Birkesig kalkovnene før restaurering (Foto P.H.Jensen, Århus Amt).

Ovnene i Birkesig var i brug indtil 1935, hvorefter de forfaldt.

I 2002 blev de tre ovne restaureret gennem et samarbejde mellem Ebeltoft Kommune og Århus Amt.

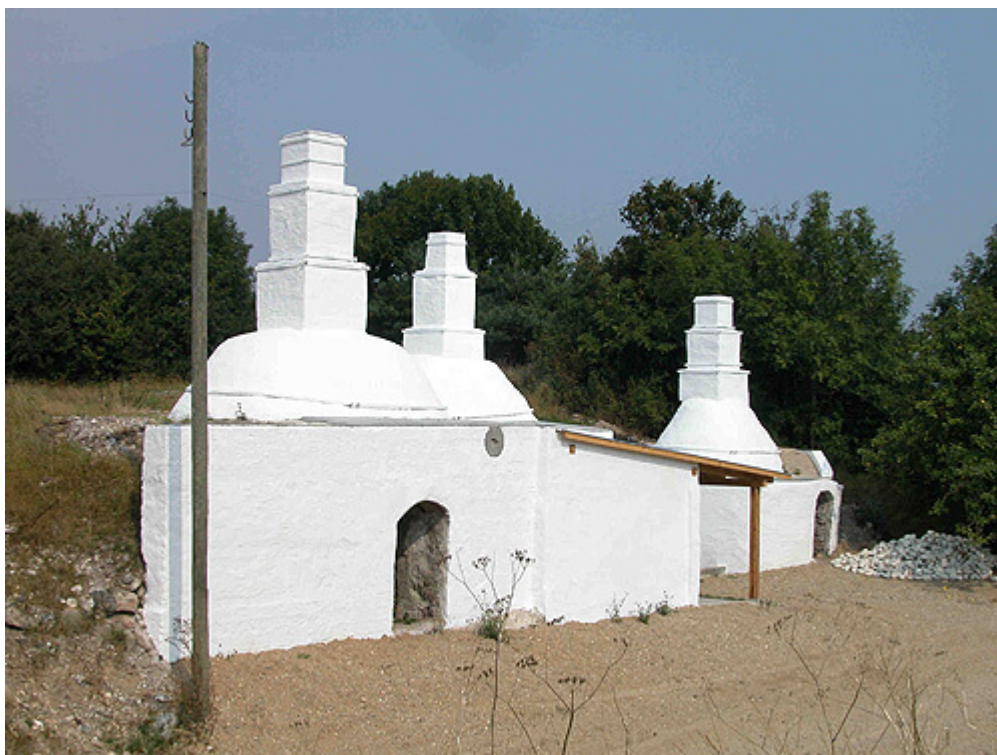
Birkesig kalkovnene efter endt restaurering år 2002.

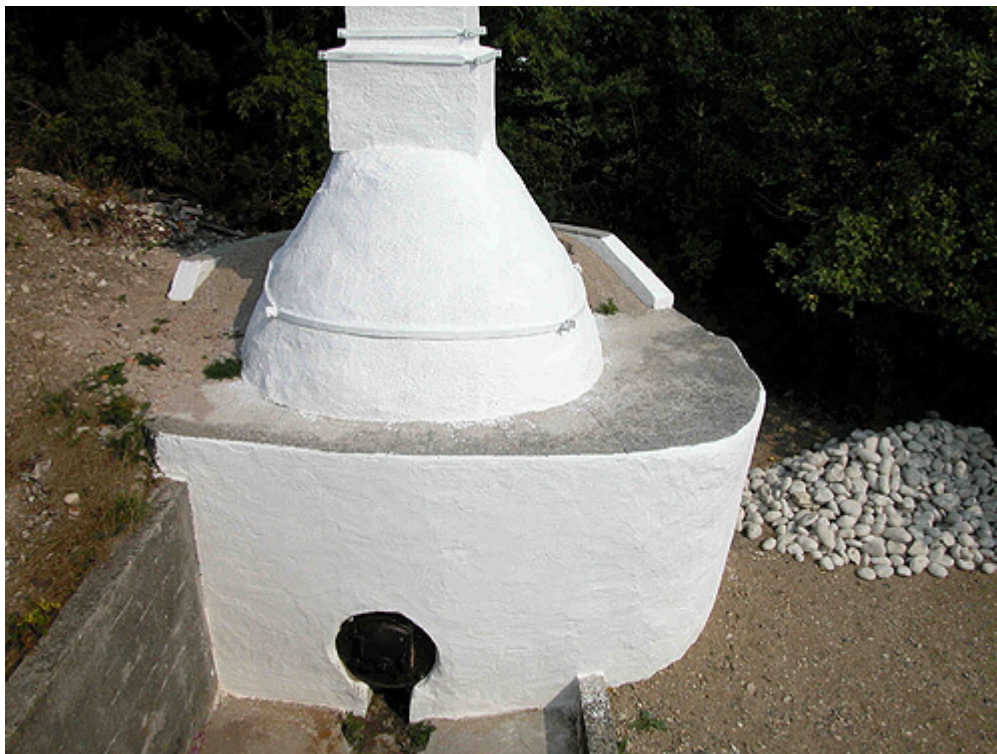
Den østligste af de tre kalkovne er funktionsdygtig.

Den ene ovn er fuldt funktionsdygtig, og det er planen, at den lejlighedsvis kan bruges til at genoplive det gamle kalkbrændingshåndværk, som i 1900-tallet var et af området væsentligste erhverv.

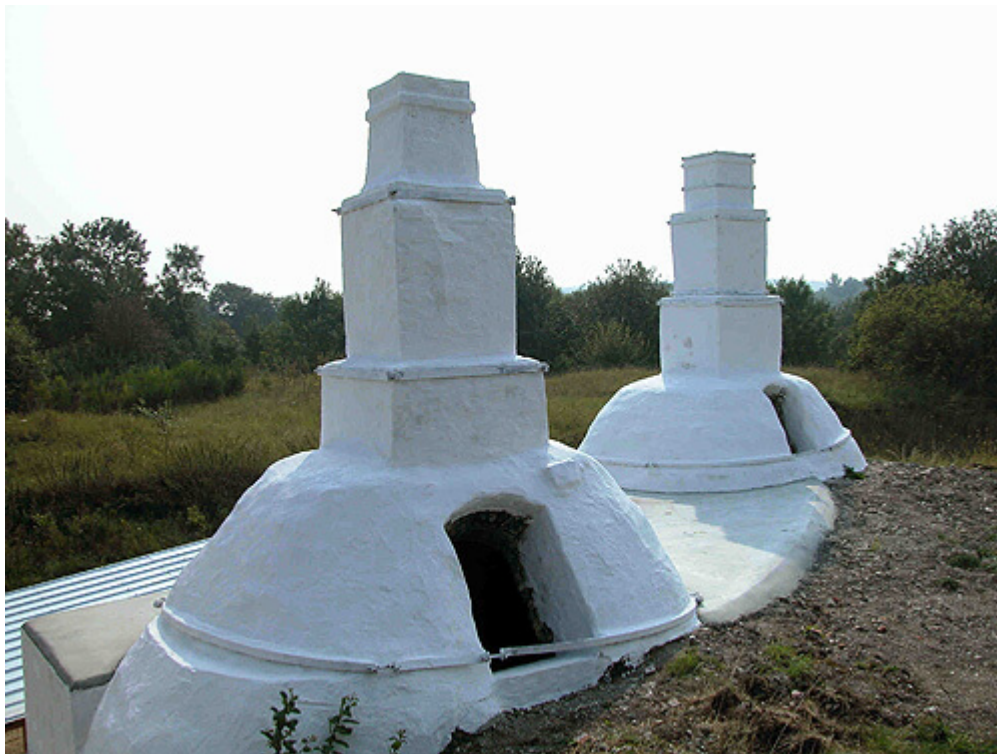
Kalkovnene er bygget ind i skrænten for lettere at kunne fylde dem.

Ovnene er såkaldte kubeovne, opført i årene 1928-29. Kubeovne var som regel bygget ind i en skrænt, så man kunne fylde dem gennem en åbning øverst i ovnrummet.

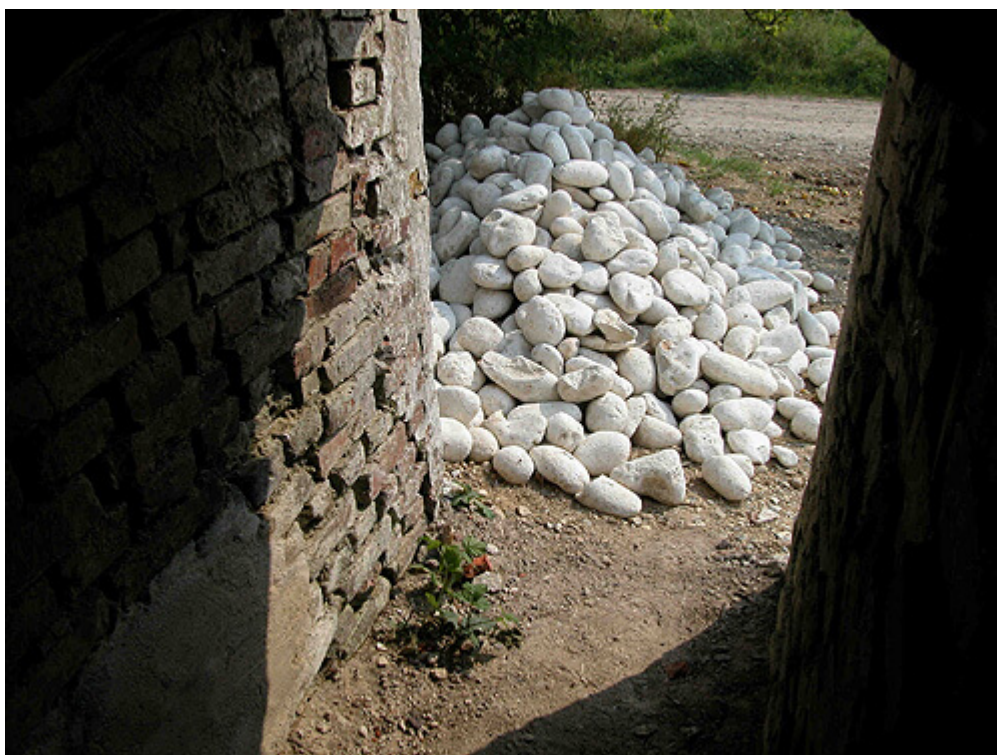
Et kig ud gennem indgangs- åbningen som blev tilmuret under brændingen.

I siden af ovnen var der en indgang, som blev muret til, når der skulle brændes, og i bunden en indfyrringskanal, som var tilgængelig gennem en indfyrringslåge.

Når der skulle brændes, blev ovnen fyldt op med lag af skiftevis kalksten og kul. Indgangen blev muret til, og brændingen kunne sættes i gang. En brænding tog 5 - 6 døgn og krævede tilstedeværelse og opmærksomhed. Gennem et glughul i ovnen kunne brændingen følges, men ellers var det røgens farve, der fortalte, hvordan brændingen skred frem.

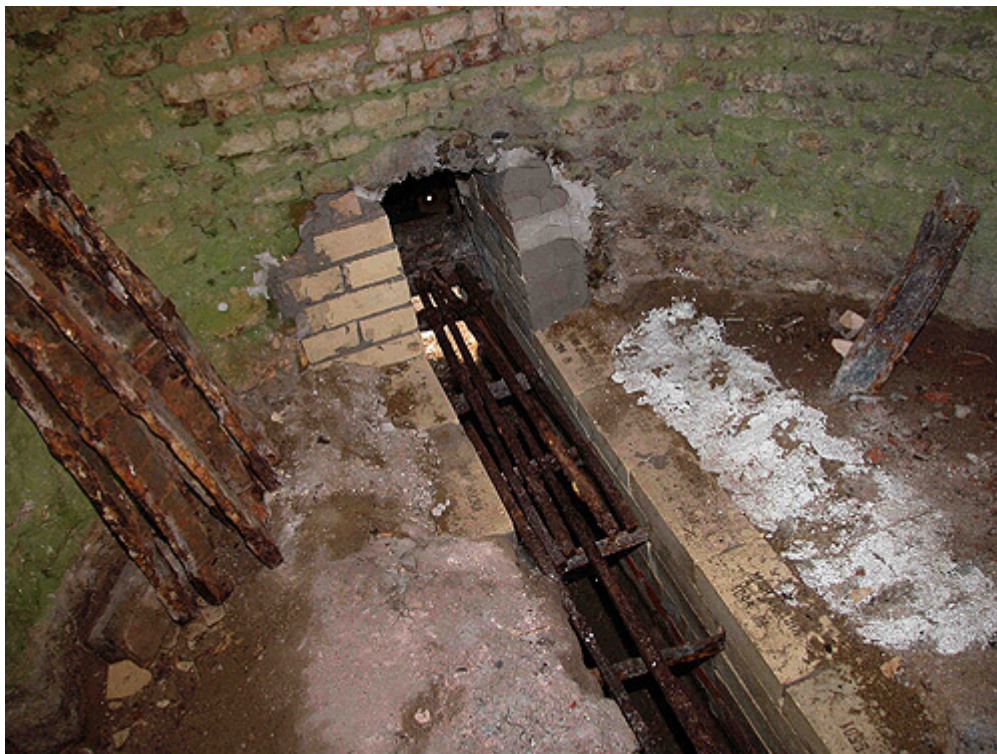
Indfyringskanalen i bunden af kalkovnen hvor kul blev tilført, og hvor igennem brændingen kunne kontrolleres.
