# Malling Kirke

Church/monastery

Middle Ages

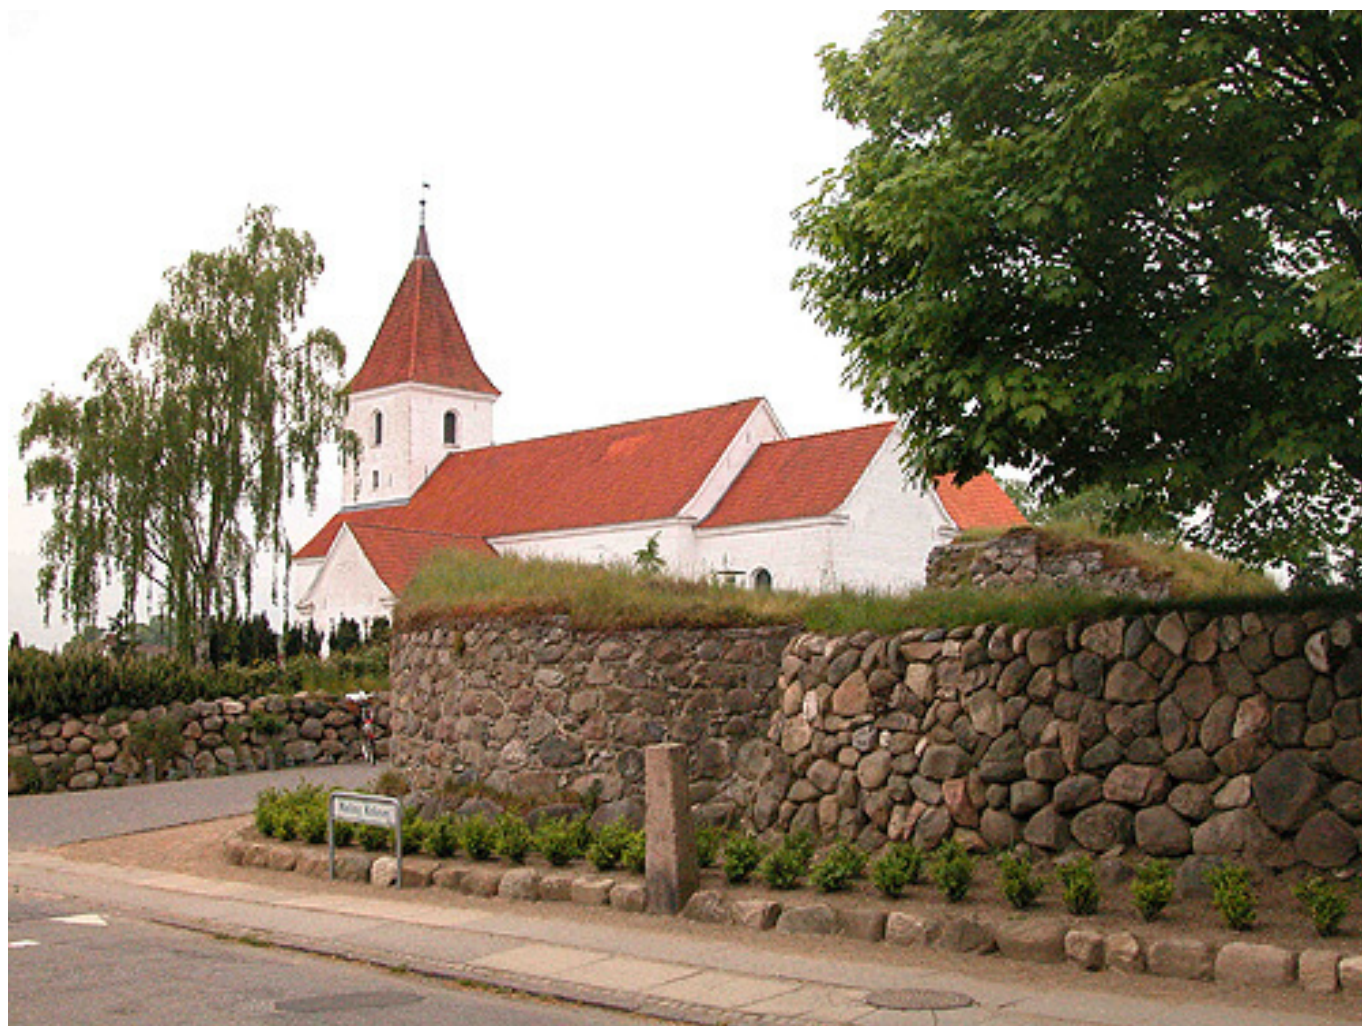
Malling Kirke set fra sydøst. Middelaldertårnet indgår i stenmuren omkring kirkegården.

Ringmuren har to byggefaser. Den første mur som var omkring en meter bred, blev siden hen udbygget til næsten 2,5 m tykkelse og en højde på over 3 m. Herunder blev der også tilføjet et stenbygget rundt tårn i murens sydøsthjørne, der beskyttede portåbningen i den sydlige ringmur, som lå ind til tårnets vestside.

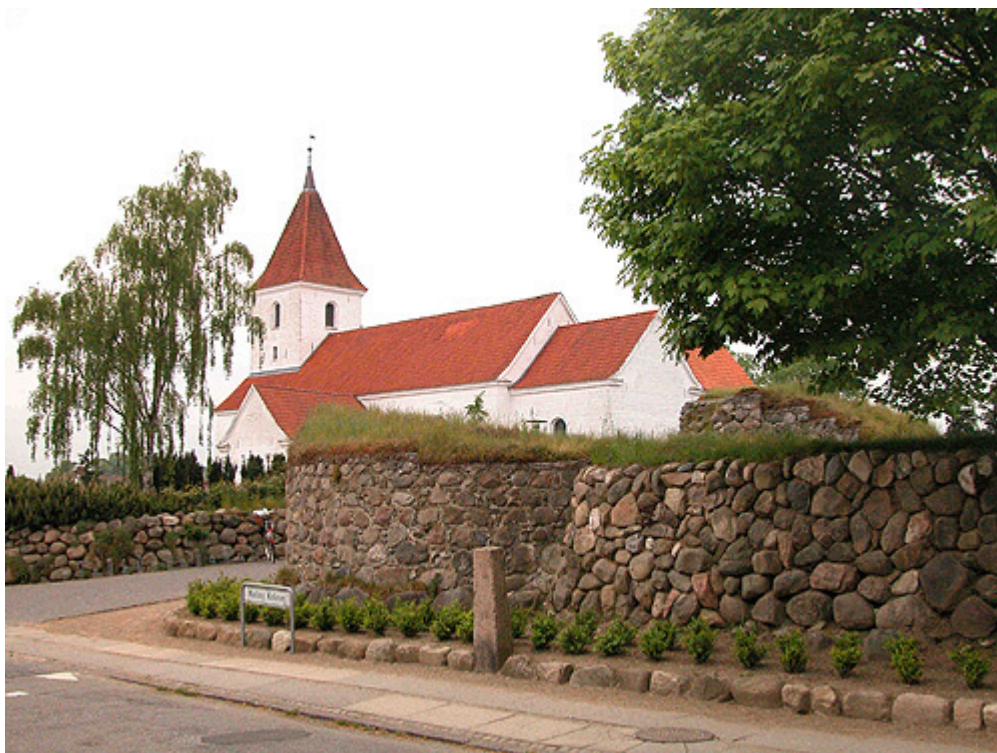
Malling Kirke set fra sydøst. Middelaldertårnet indgår i stenmuren omkring kirkegården.

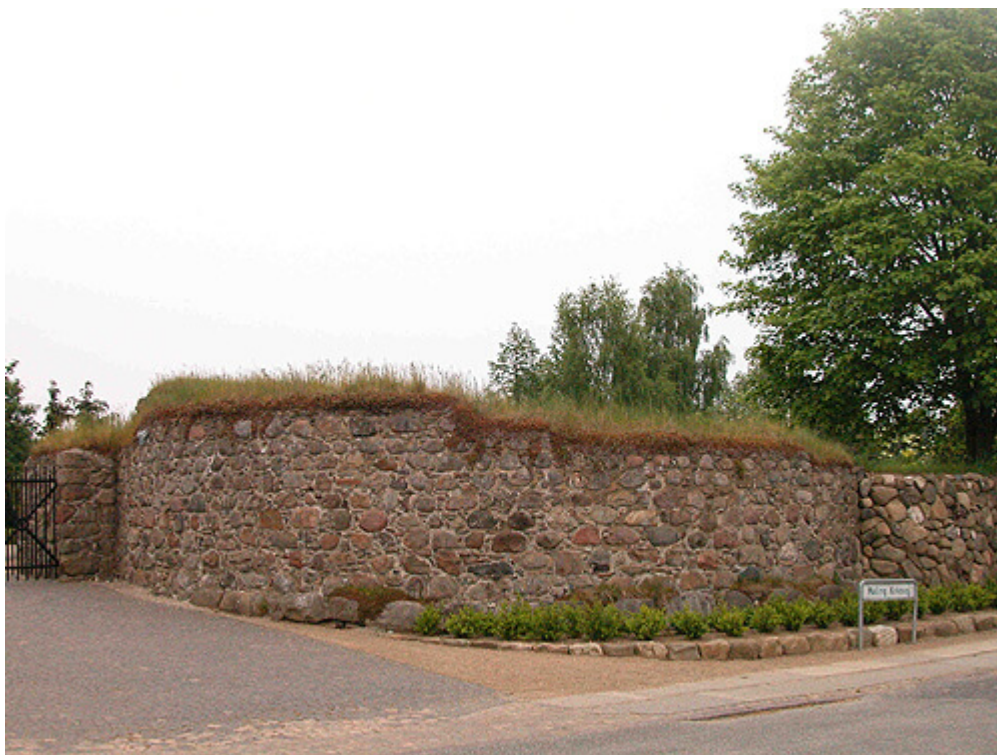
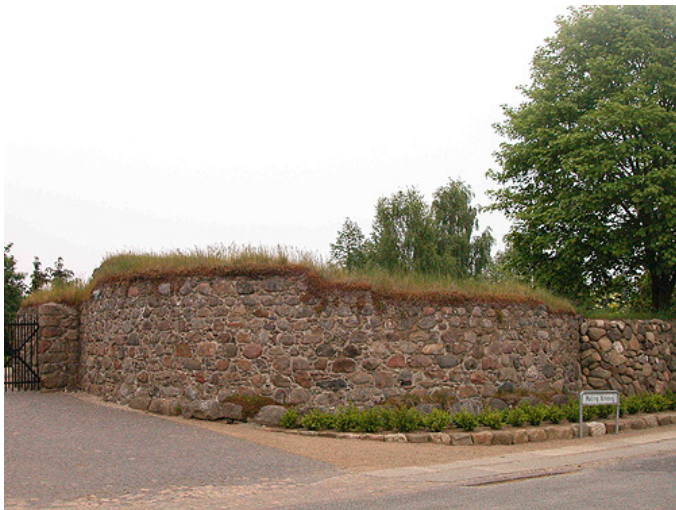
Tårnet i den befæstede kirke set fra sydvest.

Tårnet er som ringmuren bygget i natursten lagt i kalkmørtel. Det måler 11 m i diameter og har en murtykkelse på 1,5 m.

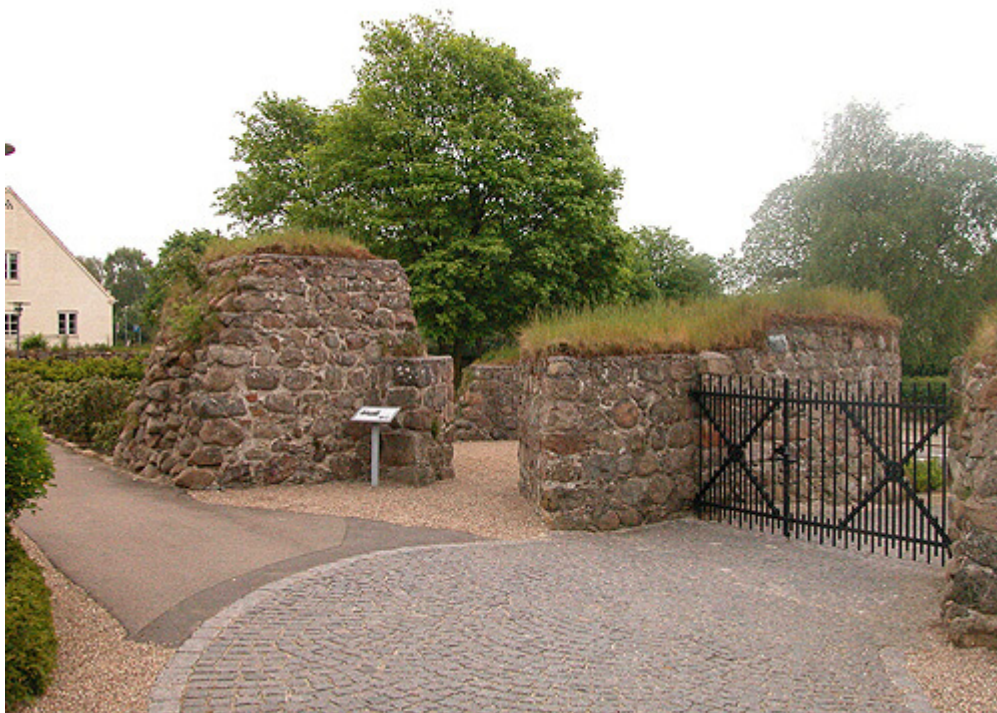
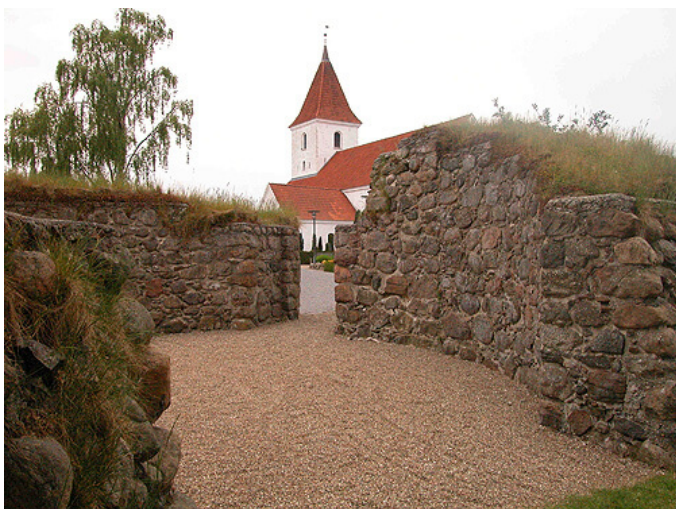
Indre af tårnet set fra sydøst. Bemærk alternichen i vestsiden af indgangsåbningen.

Næsten alle grave var orienteret øst-vest og med hovedet i vestenden. Kulstof-14 analyser viste, at begravelserne er foretaget mellem år 1350 og 1450, hvorfor tårnet må formodes at være opført engang i begyndelsen af 1300-tallet. Nichen i vestsiden af den nordvestvendte indgang til tårnet fra kirkegårdsarealet repræsenterer sikkert en alterniche, og sammenholdt med begravelserne er det derfor nærliggende at tolke tårnets underste etage som at middelalderligt kapel.

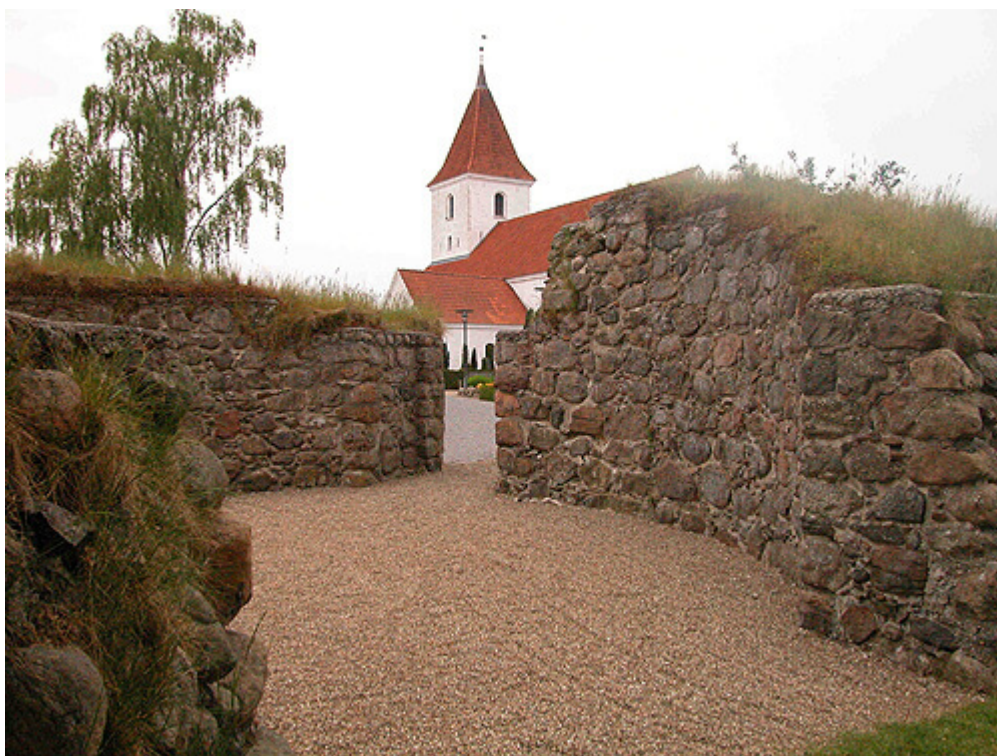
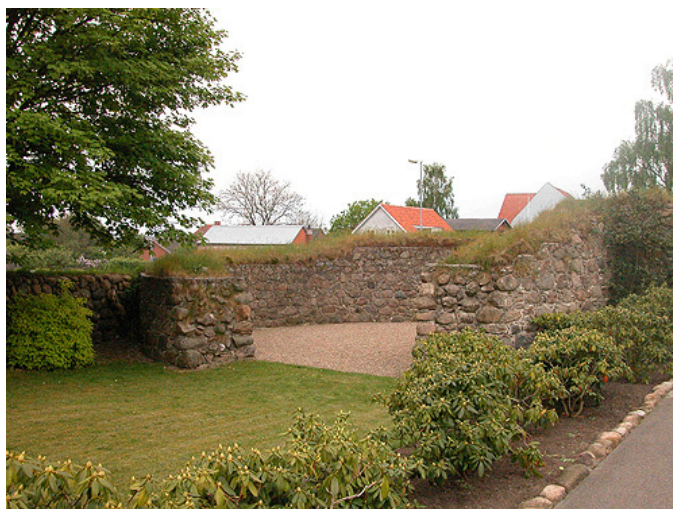
Tårn og murværker set fra nordøst.

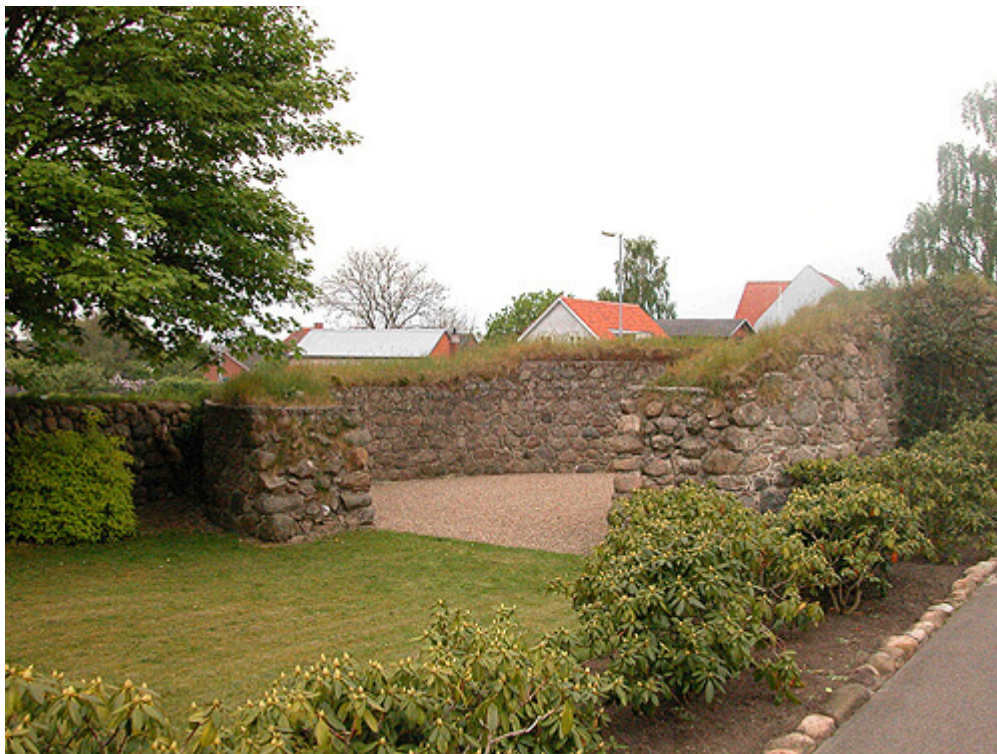
Den 1,5 m tykke mur i tårnet og den 1 m tykkere mur omkring kirken kunne sikkert modstå kraftige angreb.

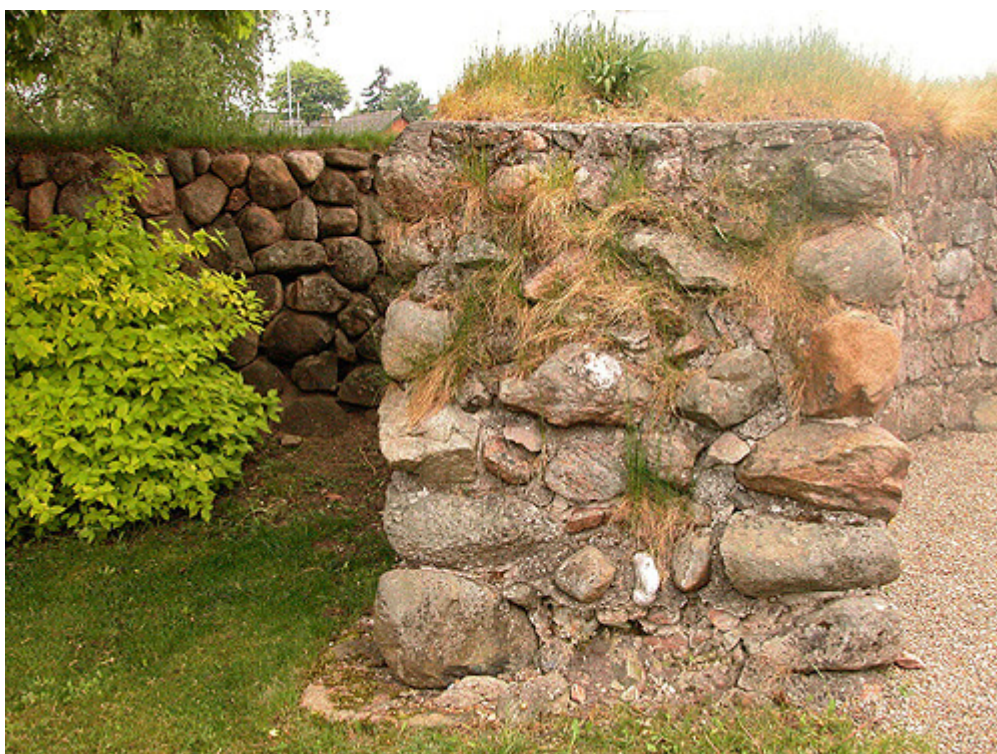
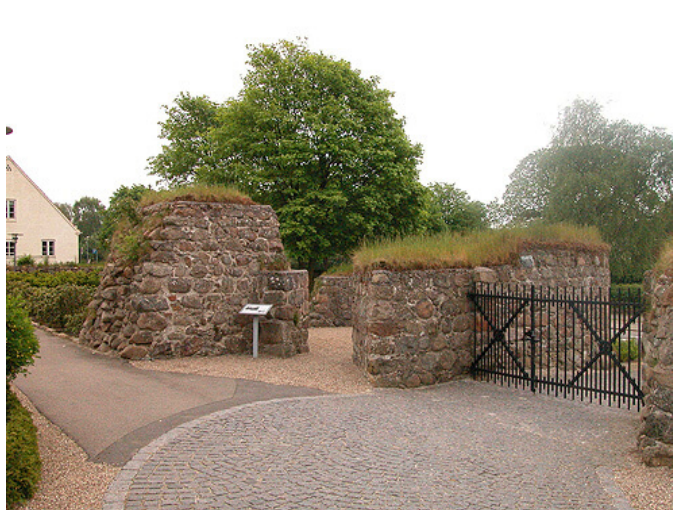
Tårnet set fra kirkegården. I nordvestsiden ses åbningen til tårnrummet.

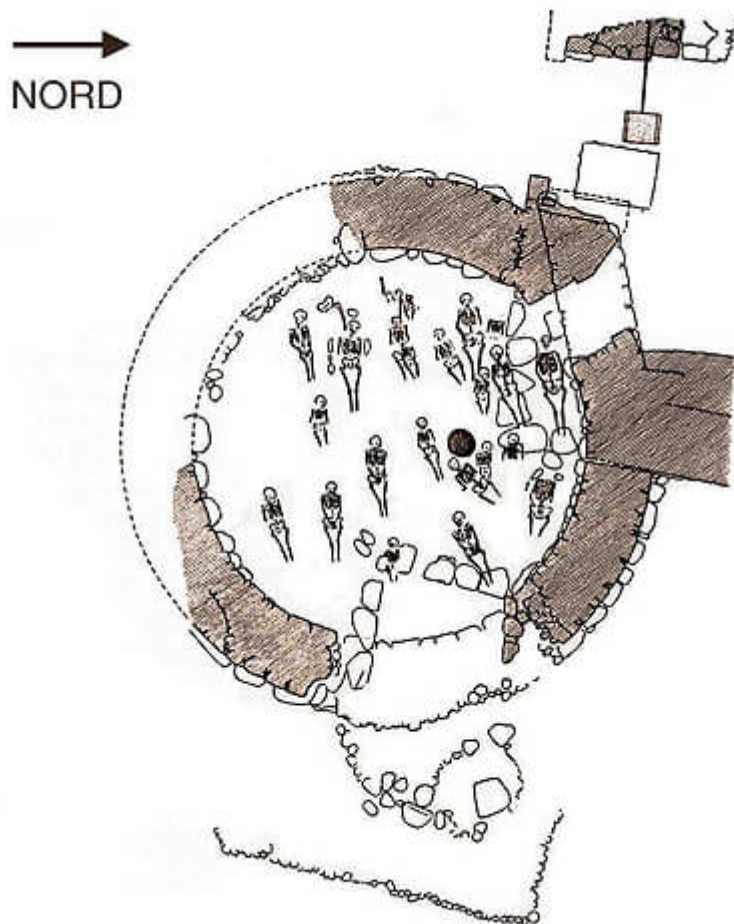
Plantegning over det befæstede tårn med de mange middelaldergrave. (Tegn. K. Brøste, 1945)

Den store overraskelse ved undersøgelserne fremkom i tårnet. Her fandtes omkring 30 skeletter fra begravelser i middelalderen.
